L'ANALISI DINAMICA SPERIMENTALE NELLA SALVAGUARDIA DEI BENI CULTURALI

Alcune esperienze dell'ENEA

Paolo Clemente

Settembre 2001

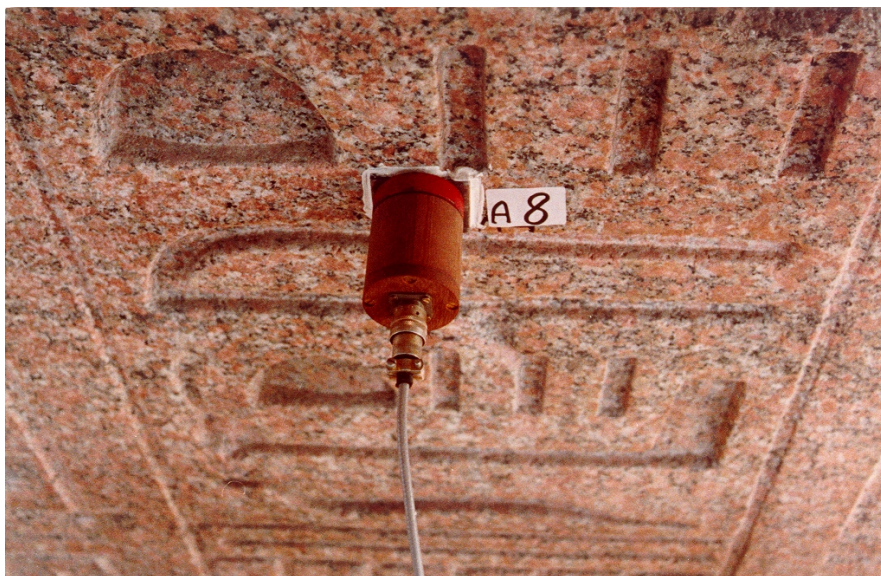
Foto 2.2 - Accelerometro A8

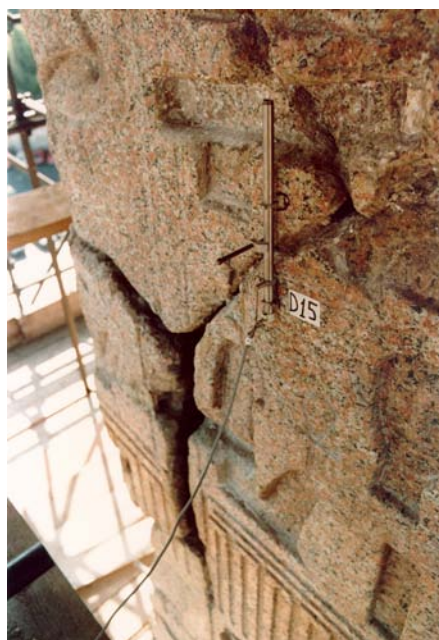
Foto 2.4 - Trasduttore di spostamento
relativo su lesione

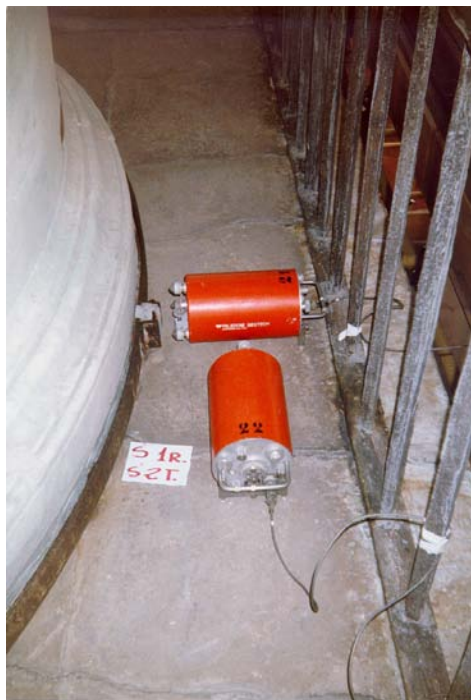
Foto 3.2 - Sensori S1R e S2T al basamento

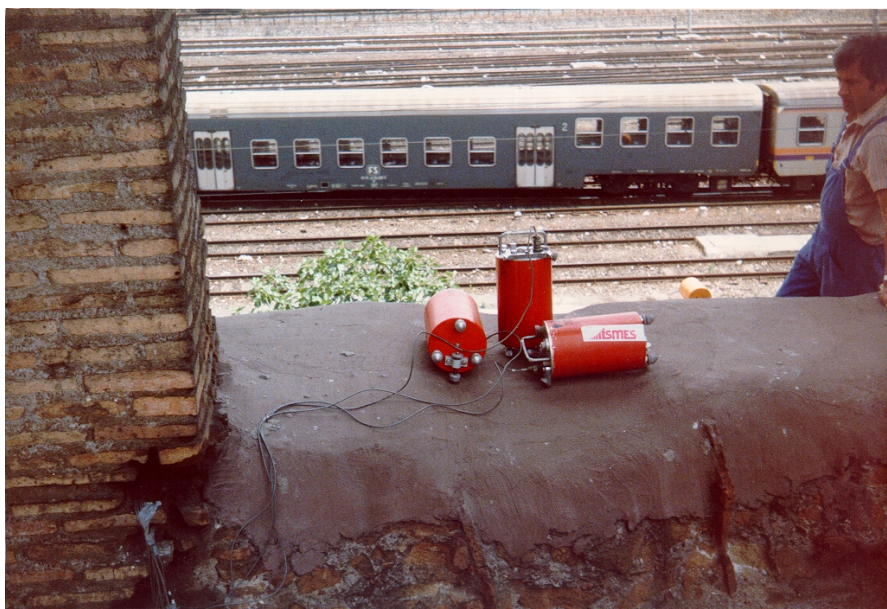
Foto 5.1 - Rilievo delle vibrazioni indotte dal traffico ferroviario

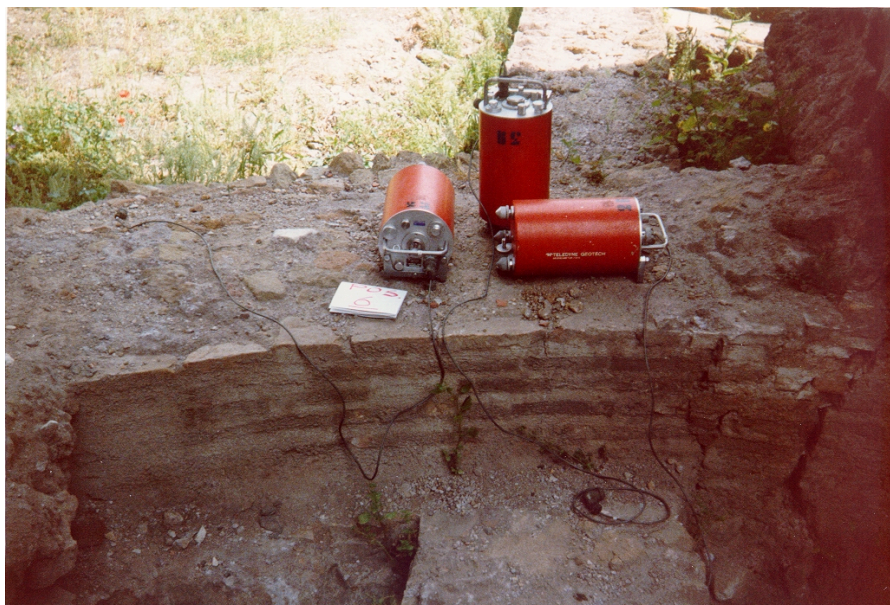
Foto 5.3 - Terna di sismometri alla base

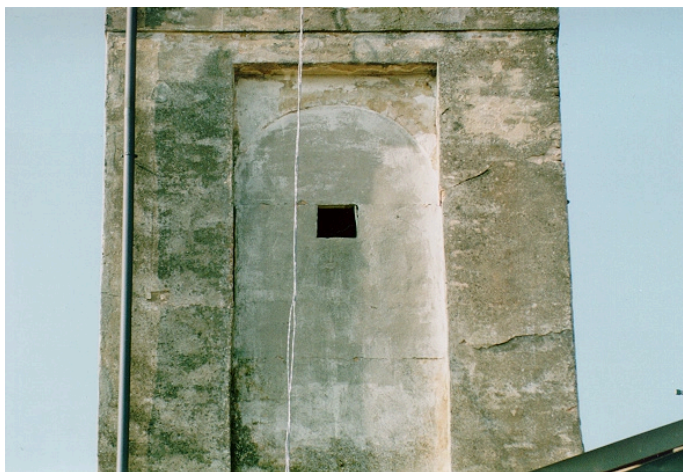
Foto 8.2 - Particolare della lesione

A seguito del sisma fu rilevata la presenza di numerose lesioni sulle colonne d'angolo e di una frattura totale appena al di sopra del livello di copertura dei fabbricati adiacenti, nonché il distacco delle tamponature in più punti. La

sezione muraria era particolarmente debole e vulnerabile alle sollecitazioni sismiche, che causarono l'innesco della lesione tra la parte libera del Campanile e quella sottostante. Al termine delle oscillazioni, tra queste era presente una discontinuità di circa 30 mm. Altre fessurazioni furono notate alla base delle bifore della cella campanaria. La struttura fu dichiarata inagibile, la messa in sicurezza e il ripristino indispensabili, l'ingresso fu interdetto.

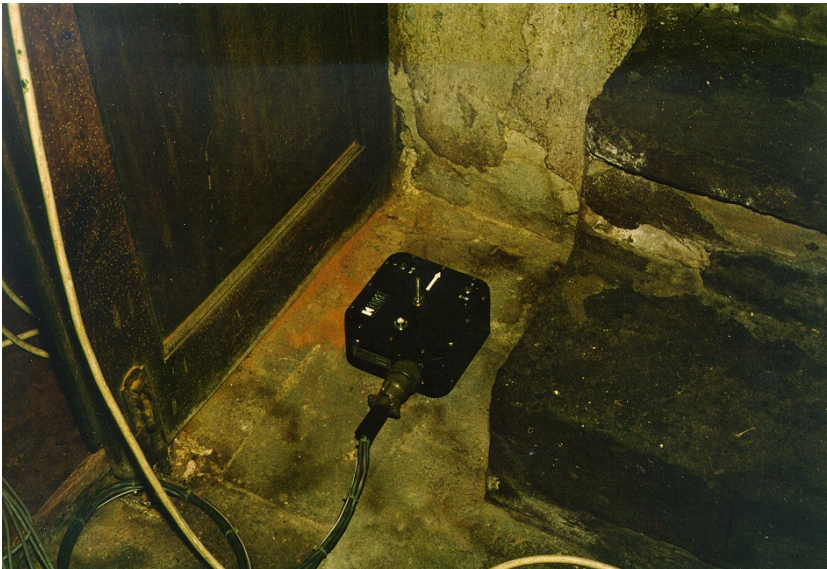
Foto 8.3 - Terna accelerometrica alla base

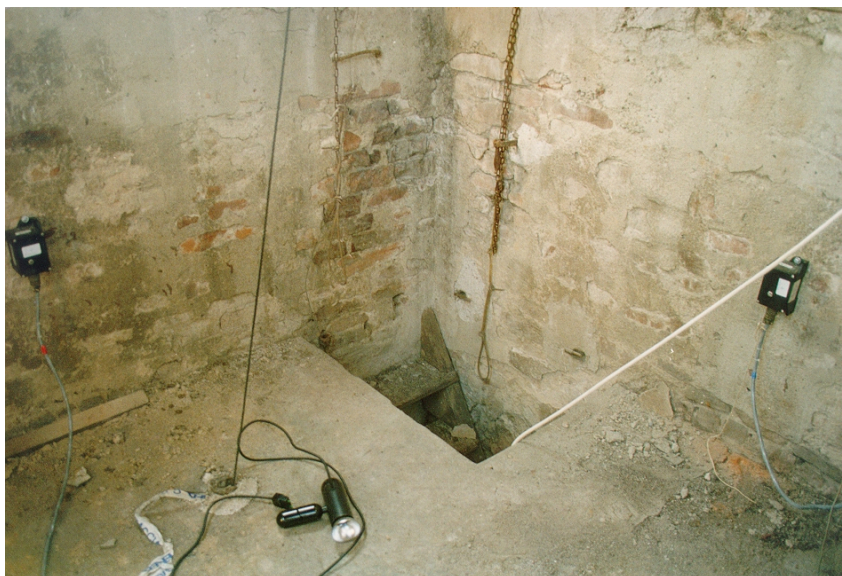
Foto 8.4 - Accelerometri in sommità

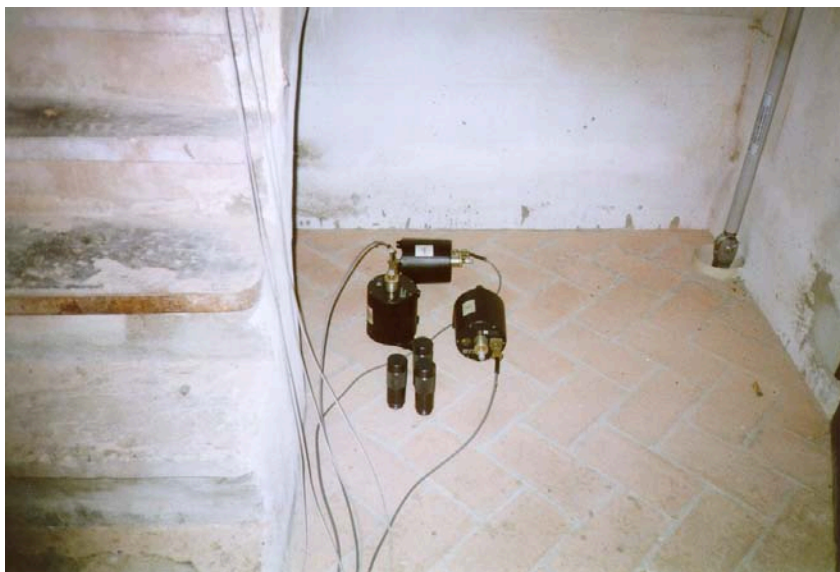
Foto 8.6 - Terna sismometrica alla base

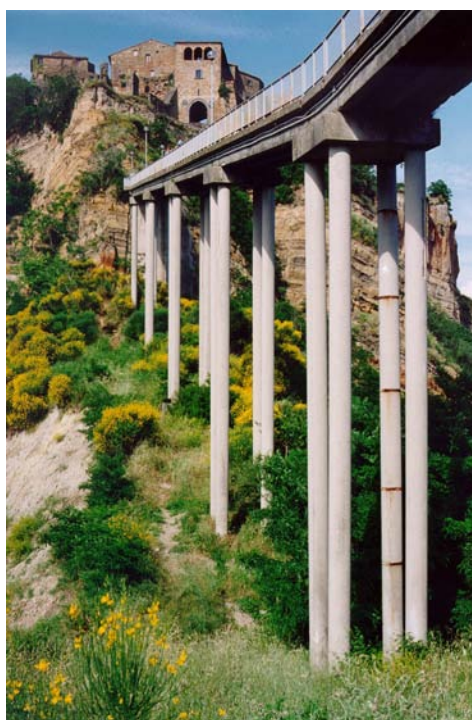
Foto 11.2 - Le pile P1, P2, P3, P4 e P5

riguardò esclusivamente questo aspetto. In particolare furono testate le pile dalla P1 alla P5, ossia quelle di maggiore altezza. Una maggiore attenzione fu rivolta alla pila P2, individuata nella precedente campagna sperimentale come sede probabile di degrado delle strutture di fondazione e in elevazione, e alla pila P3.

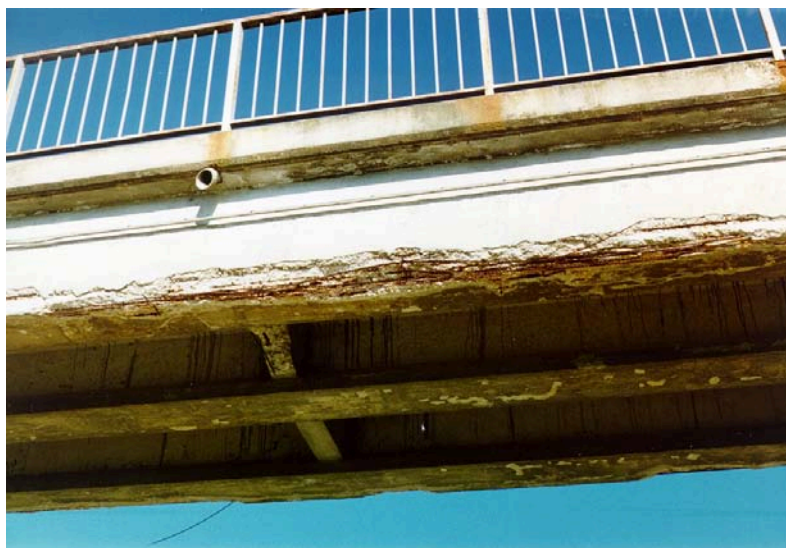
Foto 11.3 - Il degrado delle travi

Le strutture in elevazione si presentavano in cattive condizioni, essenzialmente a causa della carbonatazione del calcestruzzo, diffusa a tutte le superfici esposte. Risultavano danneggiate le nervature esterne di tutte le campate, dove i fenomeni di degrado del calcestruzzo erano stati favoriti dall'azione, spesso combinata, di vento e acqua. Nei pilastri delle pile la carbonatazione aveva causato lesioni diffuse, e in molti tratti l'espulsione del copriferro con conseguente esposizione dell'armatura. Risultavano danneggiati anche i pulvini.
